RECONSTRUÇÃO VIRTUAL DA ANTIGA IGREJA MATRIZ DE CURITIBA: ANÁLISE DE DIMENSÕES E IMPLANTAÇÃO

José Manoel Kozan*
Iara Beduschi Kozan*

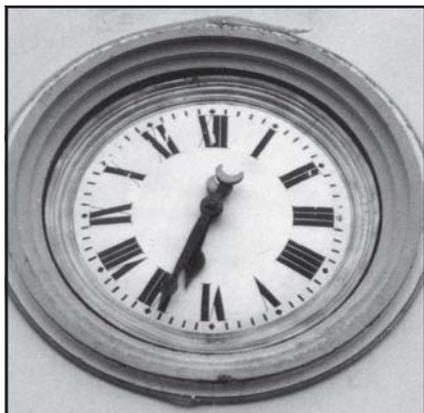
Figura 1. Relógio remanescente da Antiga Matriz, atualmente instalado na torre da Igreja da Ordem em Curitiba (Foto: J. M. Kozan, 2002).

no caso da Antiga Matriz nenhuma destas fontes de dados complementares pôde ser utilizada, restando como única medida de referência disponível o relógio remanescente, instalado na fachada da Igreja da Ordem.

O relógio foi medido em novembro de 2002 utilizando-se um elevador externo para atingir a altura de sua atual posição. As dimensões obtidas foram utilizadas como referência para gerar uma ortofoto digital do relógio, baseada nas condições em que este apresentava antes da sua restauração em 1993.⁶ Como na foto de 1870 a moldura do relógio encontra-se parcialmente encoberta pela parede da igreja, as dimensões internas do painel do relógio foram estabelecidas como as principais referências para a retificação da fachada frontal da igreja.

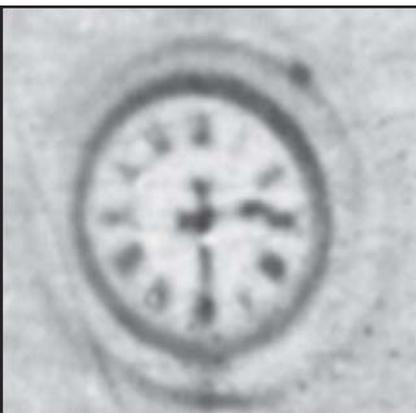
Figura 2. Imagem ampliada do relógio na foto de 1870 (Foto: Adolpho Volk - Fundação Cultural de Curitiba).

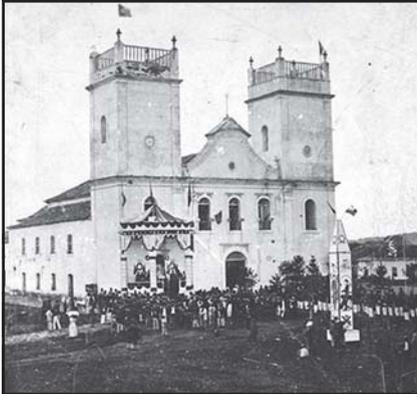
Figura 3. Antiga Igreja Matriz de Curitiba no dia das festividades para comemoração da chegada dos soldados da Guerra Brasil-Paraguai, 28 de Abril de 1870 (Foto: Adolpho Volk - Fundação Cultural de Curitiba).

Dentre os documentos pesquisados, uma fotografia tirada por Adolph Volk em 1870 é a fonte de dados mais confiável para se avaliar os elementos arquitetônicos das fachadas sul e oeste da Antiga Matriz. Em conjunto com o relógio remanescente, esta imagem possibilitou determinar as prováveis dimensões originais da igreja através de um processo de fotogrametria digital, e interpretar uma série de imagens da edificação a partir da reconstrução virtual.

Embora tenham sido encontradas várias imagens da Antiga Matriz, somente uma entre as duas fotos registradas por Adolph Volk permite assegurar a qualidade dos resultados. Descartou-se a segunda foto devido ao fato da mesma apresentar evidências de alterações manuais em diversas áreas da fachada da igreja e nas edificações próximas à praça. No entanto o conjunto de imagens históricas pesquisadas, apesar de não fornecer dados relativos às dimensões da igreja, foi útil na identificação de elementos e detalhes da Antiga Matriz que não puderam ser visualizados na foto submetida ao processo de retificação. A situação encontrada com as imagens da Antiga Matriz encaixa-se como um exemplo

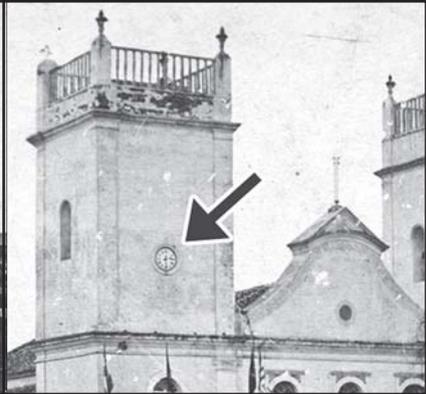
Figura 4. Detalhe da torre com a posição do relógio remanescente (Foto: Adolpho Volk - Fundação Cultural de Curitiba).

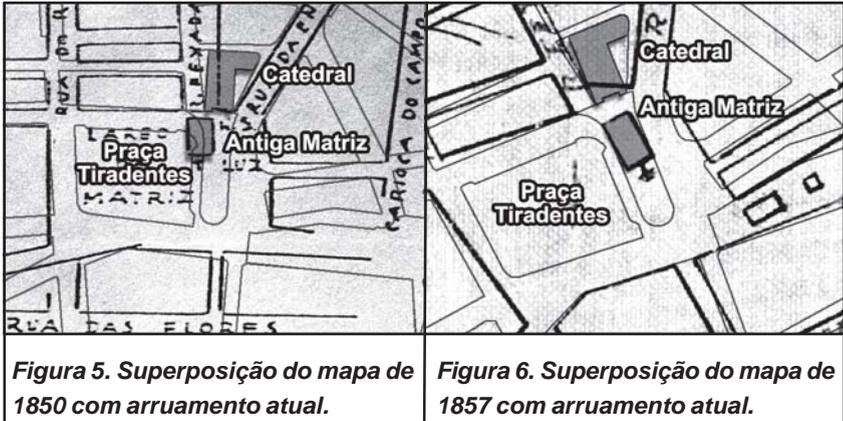
Figura 5. Superposição do mapa de 1850 com arruamento atual.

Figura 6. Superposição do mapa de 1857 com arruamento atual.

O mapa de 1850 apresentou maiores discrepâncias com o atual traçado urbano, e as dimensões da igreja nele obtidas foram: 24,07 metros de largura por 29,00 metros de comprimento. Convertendo-se esses valores para braças,³ obtivemos as dimensões de 10,94 braças de largura

por 13,18 braças de comprimento. Ao contrário do outro mapa histórico, o mapa de 1850 localiza a antiga igreja obstruindo a atual Rua José Bonifácio, antiga Rua Fexada.

A representação da malha urbana no mapa de 1857 apresenta maior semelhança com a atual configuração da região. Além de abranger uma área mais ampla ao redor da praça, o desenho apresenta uma escala gráfica que possibilitou a determinação de informações mais precisas sobre as dimensões externas da Antiga Matriz. Obtivemos as dimensões de 22,59 metros de largura por 37,38 metros de comprimento, ou 10,27 braças de largura por 16,99 braças de comprimento. Neste mapa a posição da antiga igreja bloqueia uma pequena extensão da Rua Fexada, e a situa quase que totalmente em frente à catedral.

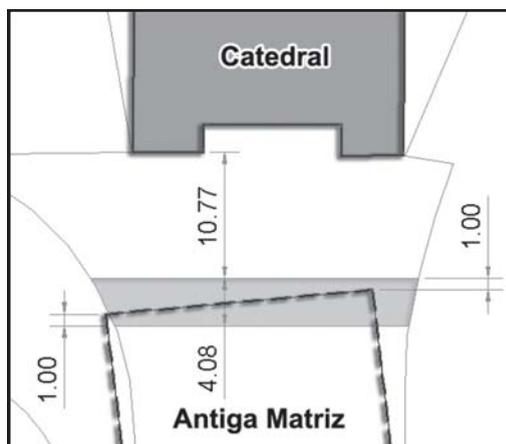
Figura 7. Provável implantação da Antiga Matriz em relação à atual Catedral.

Como não existem registros estabelecendo a distância entre os fundos da igreja demolida da parede frontal da catedral que a sucedeu, propomos uma possível implantação da Antiga Matriz, a partir do mapa de 1857 onde a distância entre as igrejas é de aproximadamente 5 braças, diferindo do valor de 2 braças apresentado no mapa de 1850. A região hachurada na Figura 7 mostra uma possível área de localização da parede de fundos da Antiga Matriz. Moreira (2000) descreve que a largura da atual catedral é de 22,20 metros, semelhante à largura de 22,59 metros da Antiga Matriz obtida no mapa de 1857. Como ambas dimensões são próximas de 10 braças, é possível que a largura para a nova catedral tenha sido definida para igualar a largura da Antiga Matriz.

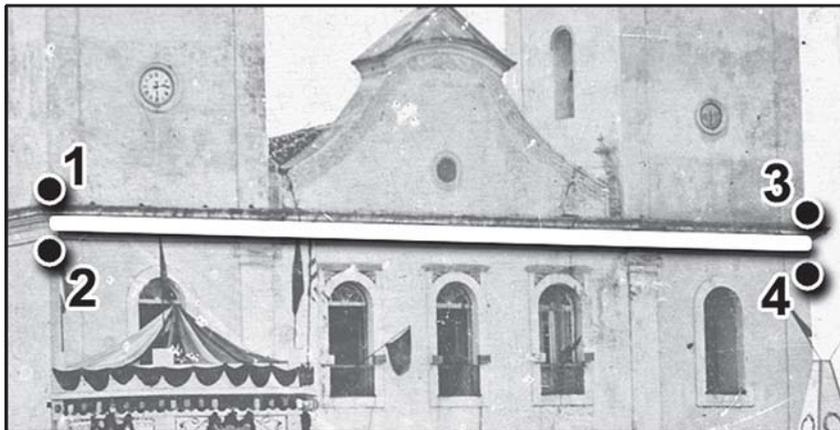
Figura 8. Localização dos pontos para a retificação da fachada frontal.

em informações fornecidas pelo exame da imagem. A alternativa escolhida foi posicionar os pontos de referência junto ao friso central da fachada, claramente uma linha horizontal.

O processo gerou uma ortofoto digital da Antiga Igreja Matriz, com coordenadas x e y definidas para cada pixel da foto. Isto significa que quando são medidas distâncias, áreas e ângulos na imagem, obtêm-se resultados proporcionais ao modelo real (FOWLER, 1998:1). Albertz e Wiedemann (1995:6) observam que cada planta derivada de fotogrametria constitui o resultado de um processo de interpretação, onde informações complexas são reduzidas a linhas. Schuhr e Kannigieser (1999:2) admitem que um obstáculo real para a aplicação ampla da utilização de imagens únicas em arqueologia é a disputa entre um mapeamento fotogramétrico resultante de um processo objetivo e a interpretação subjetiva de elementos na imagem. Ciente destes problemas, procuramos esclarecer as decisões interpretativas ao longo do processo que gerou as prováveis dimensões da Antiga Igreja Matriz de Curitiba⁵ a partir da foto registrada por Volk.

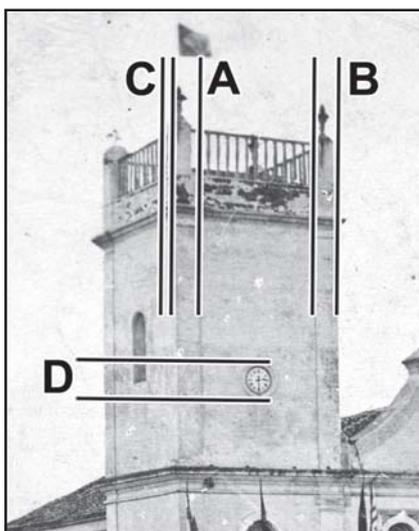
Figura 9. Referências para a retificação da fachada lateral.

Para a fachada lateral a referência foi derivada da fachada frontal, uma vez que nenhuma outra fonte de informação disponível pôde fornecer as dimensões necessárias para a retificação da lateral. Wiedemann et al. (2000) mencionam o problema encontrado em situações onde os dados para a extração de informação tridimensional não estão presentes e avalia

o uso de técnicas adicionais como fonte indireta de dados. Na retificação da Antiga Matriz optou-se por utilizar as medidas adquiridas após a retificação da fachada frontal, e aplicá-las por analogia a elementos na fachada lateral. Para a referência horizontal a média da largura das colunas 'A' e 'B' foi aplicada à coluna lateral 'C'. A medida vertical derivou da projeção do anel interno do relógio sobre a aresta da fachada, segmento 'D'.

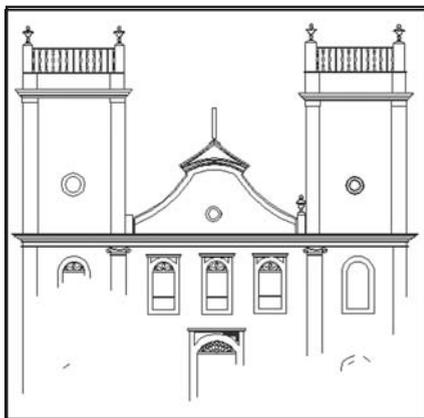
Figura 10. Representação vetorial da fachada frontal gerada a partir da retificação.

Na etapa seguinte foi desenvolvido um modelo bidimensional da fachada através da detecção manual de contornos em CAD, obtendo-se uma representação vetorial da fotografia contendo todos os elementos visíveis.

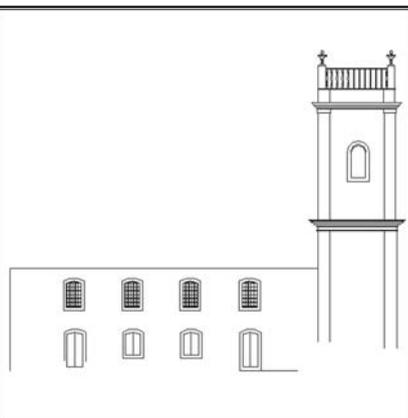
Figura 11. Representação vetorial da fachada lateral gerada a partir da retificação.

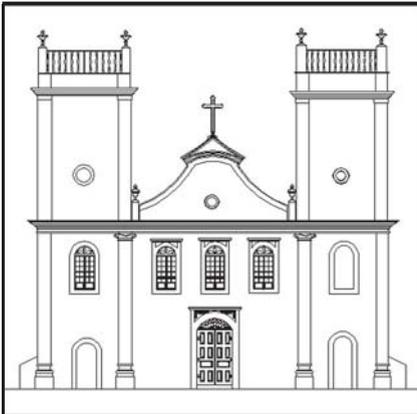
Figura 12. Representação vetorial da fachada frontal após a adição de dados.

1. Plantas arquitetônicas e levantamentos in loco das Igrejas de São Benedito e São Francisco das Chagas em Paranaguá, ambas construções contemporâneas e próximas geograficamente.
2. Retificação digital da litografia publicada pela Revista do Paraná em 1887.
3. Análise do mapa histórico de 1857.

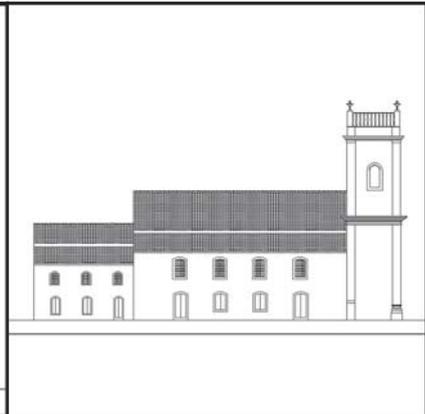
Figura 13. Representação vetorial da fachada lateral após a adição de dados.

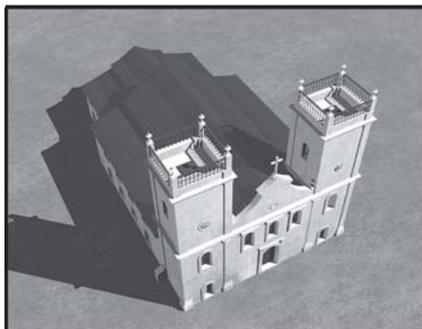
Figura 14. Vista aérea do modelo digital.

O modelo digital tridimensional da Antiga Matriz de Curitiba baseou-se na representação bidimensional da edificação gerada a partir da detecção de contornos e adição dos elementos descritos anteriormente, possibilitando novos ângulos de visualização da edificação.

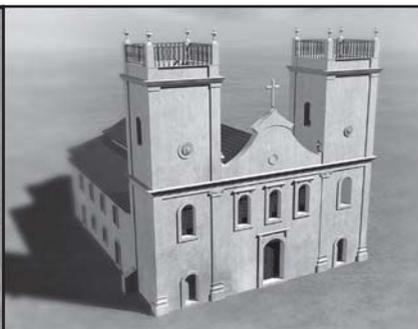
Figura 15. Vista frontal do modelo digital.
